PROJET : Pertuis à Estaimpuis

RAPPORT N° 1

Note d'avis technique

OBJET : Stabilité du pertuis pour le passage d'engins

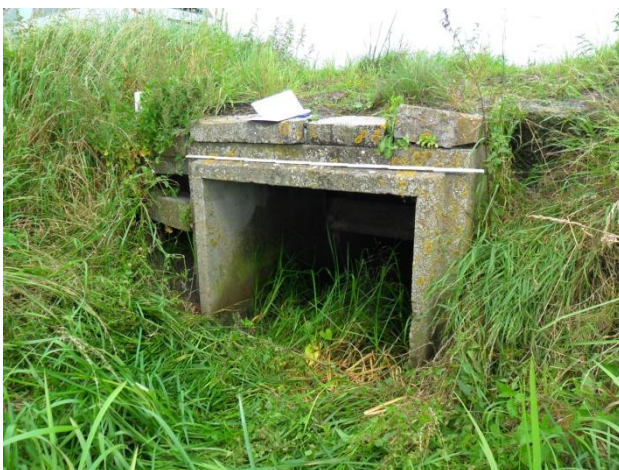
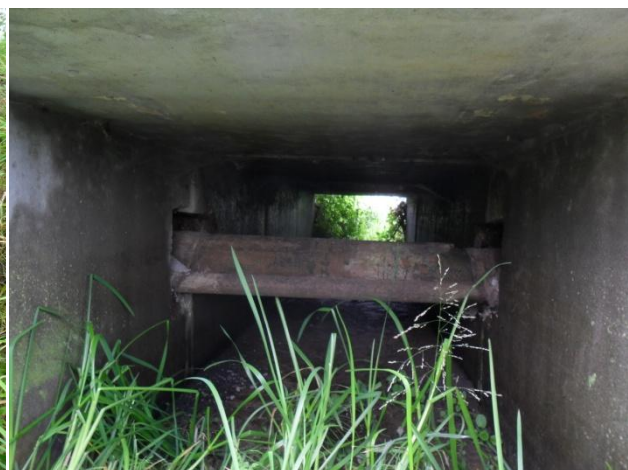
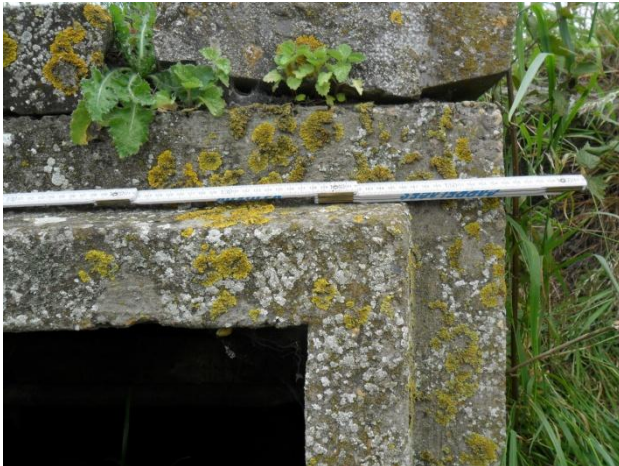
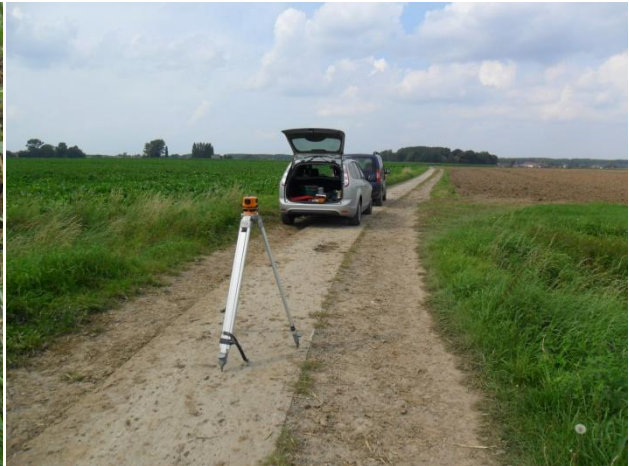
Photos :

Le pertuis est constitué de plusieurs éléments préfabriqués en béton, emboîtés les uns à la suite des autres pour former une longueur totale de 6m. L'épaisseur des parois est de 19cm, et les éléments semblent être carrés (156x156cm). Sur les éléments de pertuis, un revêtement de 40cm est présent, dont la constitution précise n'est pas déterminée. Une dalle de béton continue de 1,2 m de large est présente au milieu du chemin. On peut observer une conduite traversant le pertuis dans le sens du chemin. La représentation du pertuis et les mesures relevées se trouve sur le plan n°1 en annexe.

Suite aux observations effectuées sur site, nous pouvons dire que la stabilité du puits n'est pas mise en péril au vu du chargement qui serait susceptible de le solliciter. L'ouvrage en béton pourrait supporter le passage de charrois lourds de transport ou d'engins de chantier.
